# APLIKAČNÍ POZNÁMKA

EMS-3712\_problémy s konektory

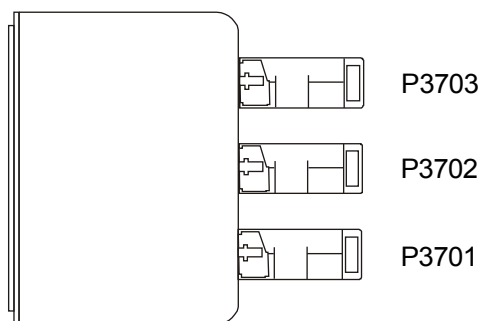
## PŘED

U kombinovaných přístrojů řady 3712 byl zjištěn problém s kontakty u kabelových konektorů P3701 a P3702 (výrobce Weidmüller, Německo), které mají za následek chybné zobrazení údajů. Chyba se projevuje občasným zobrazením nízkých nebo vysokých hodnot popř. dochází ke krátkodobému výpadku zobrazením [- - -] na displeji. Příčinou je plastový překryt konektoru, který působí velkou pákou na konektor, a tím dochází vlivem vibrací (pohybu přívodních vodičů) k rozvolnění kontaktů v kabelovém konektoru.

**Firma TL elektronik s okamžitou platností žádá všechny uživatele o odstranění plastových krytek z konektorů P3701 a P3702 a zajištění přívodních vodičů tak, aby nepůsobily na konektory ve svislé ose ! Z konektoru P3703 (komunikační konektor), pokud je zapojen tento plastový překryt neodstraňujte !**
